Obra: Recuperação de Estrada Vicinal  
Local: Estrada de ligação entre os municípios de Viadutos e Carlos Gomes  
Município: Viadutos/RS

Responsável: Lauson Serafini  
Data: 16/10/2018

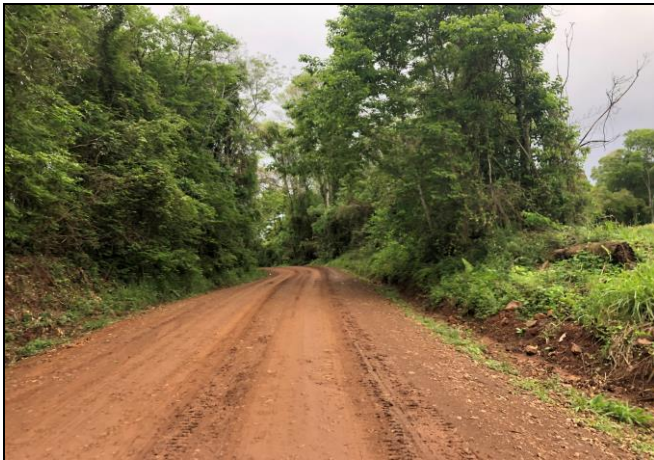
Foto	Local
01	CONDIÇÃO ATUAL DA ESTRADA (065)

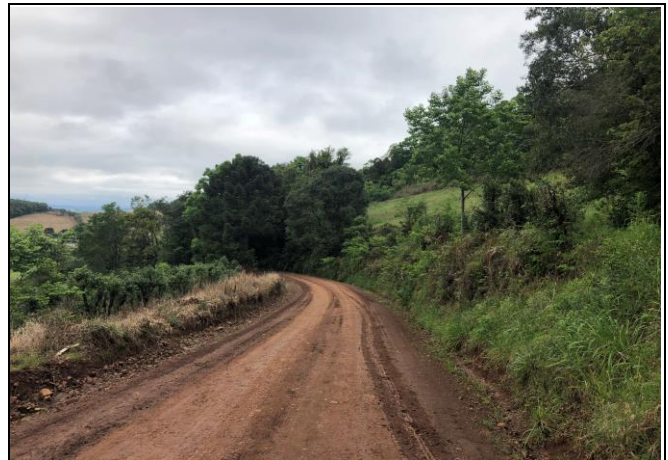
Foto	Local
02	CONDIÇÃO ATUAL DA ESTRADA (072)

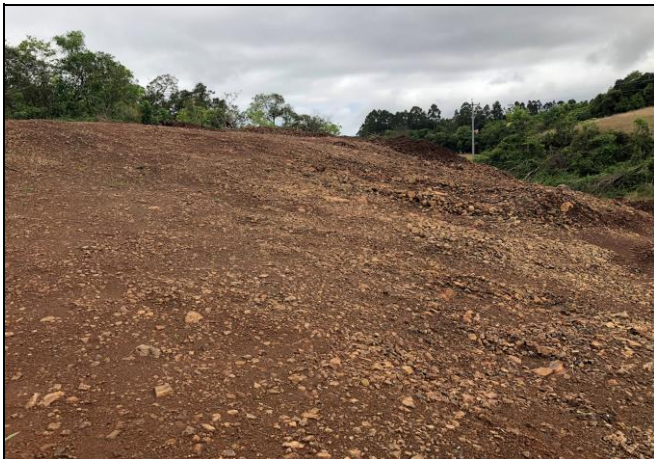
Foto	Local
03	CASCALHEIRA LUIZ PILOTTO (078)

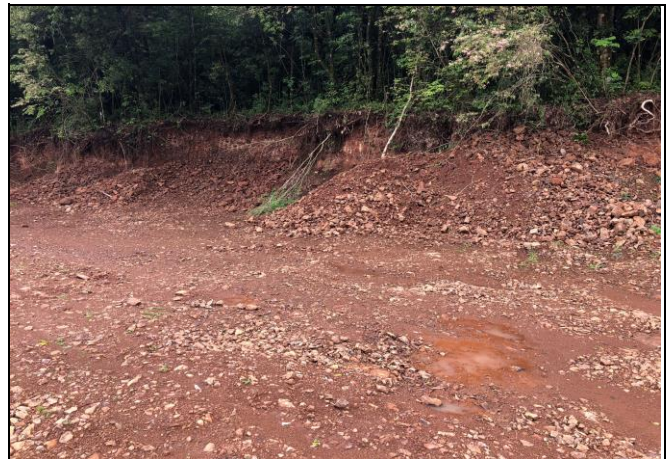
Foto	Local
04	CASCALHEIRA LUIZ PILOTTO (078)

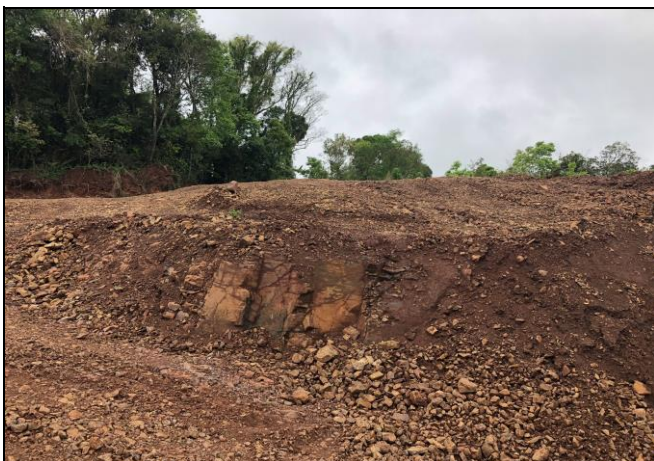
Foto	Local
05	CASCALHEIRA LUIZ PILOTTO (078)

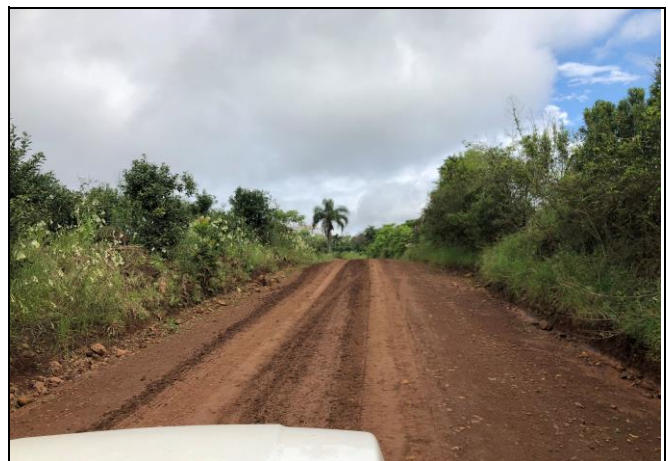
Foto	Local
06	CONDIÇÃO ATUAL DA ESTRADA (081)

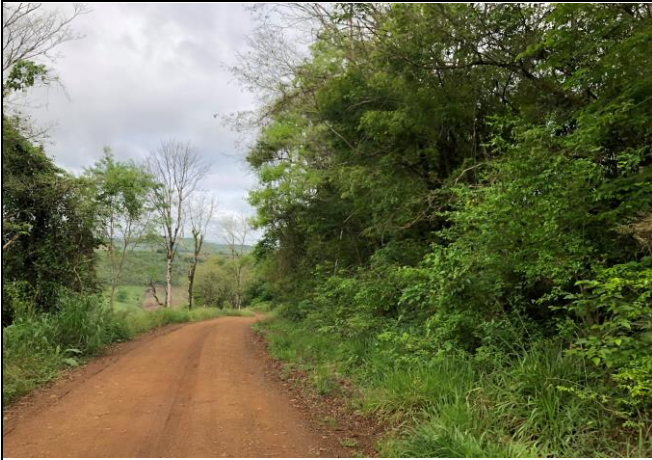
Foto	Local
07	ESTREITAMENTO DA ESTRADA (087)

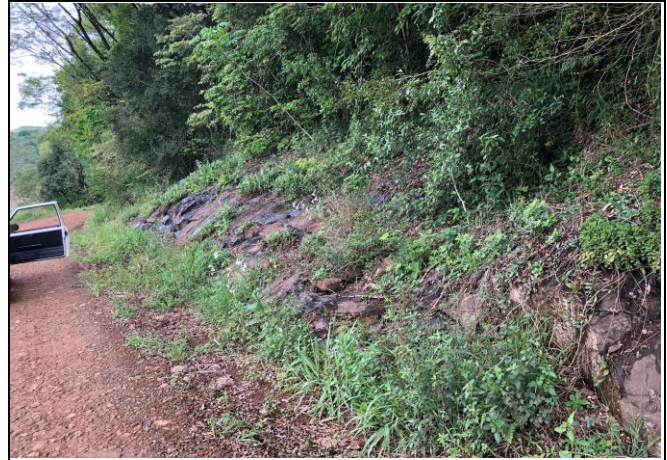
Foto	Local
08	INCIDÊNCIA DE ROCHA (089)

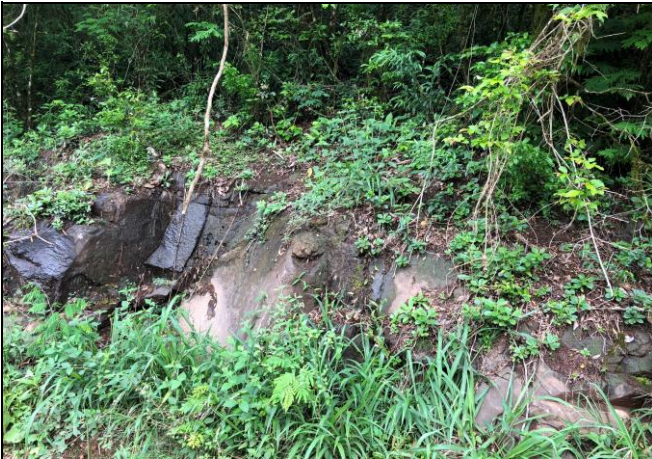
Foto	Local
09	INCIDÊNCIA DE ROCHA (090)

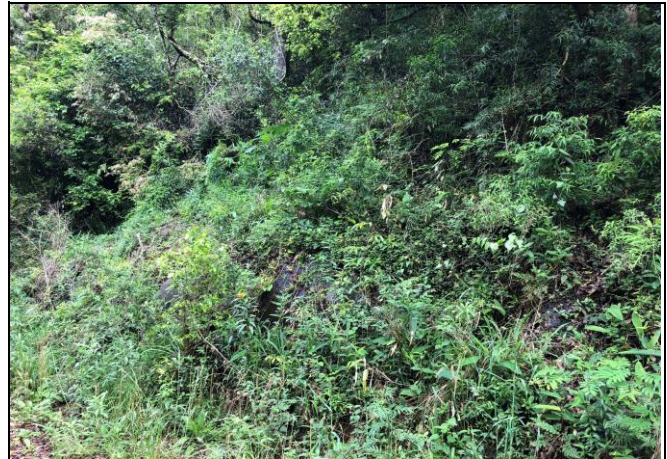
Foto	Local
10	INCIDÊNCIA DE ROCHA (091)

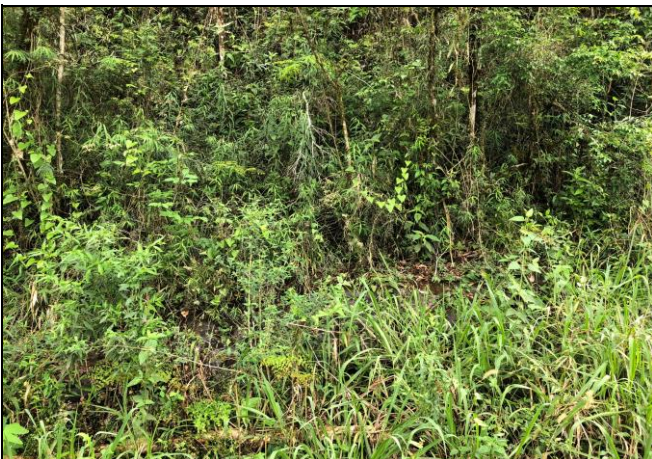
Foto	Local
11	INCIDÊNCIA DE ROCHA (092)

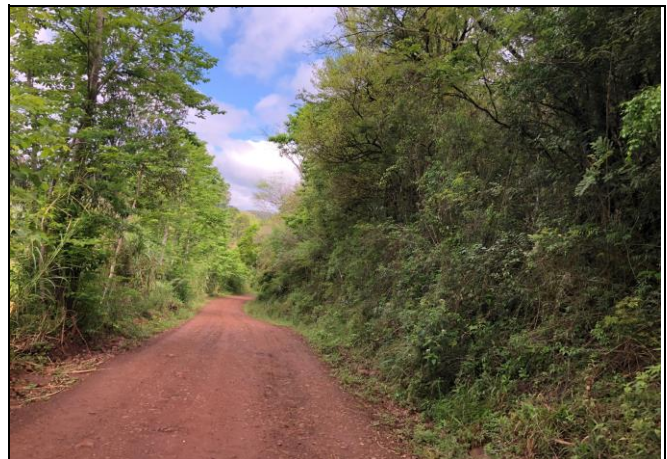
Foto	Local
12	ESTREITAMENTO DA ESTRADA (093)

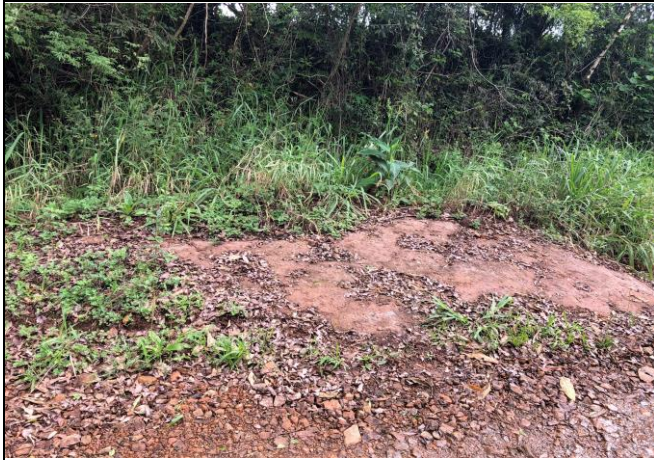
Foto	Local
13	INCIDÊNCIA DE ROCHA NA VALETA (094)

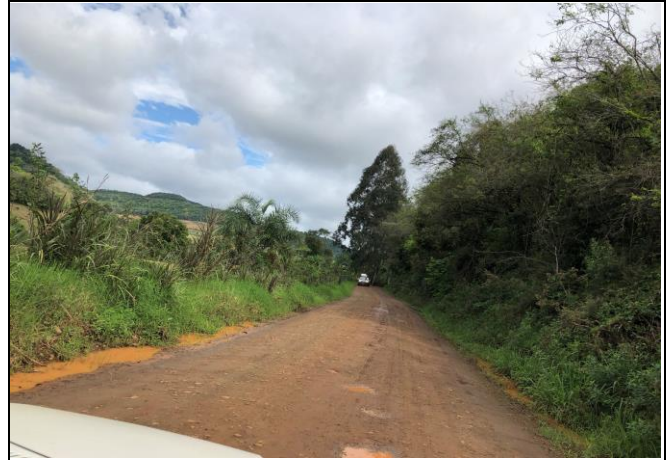
Foto	Local
14	CONDIÇÃO ATUAL DA ESTRADA (102)

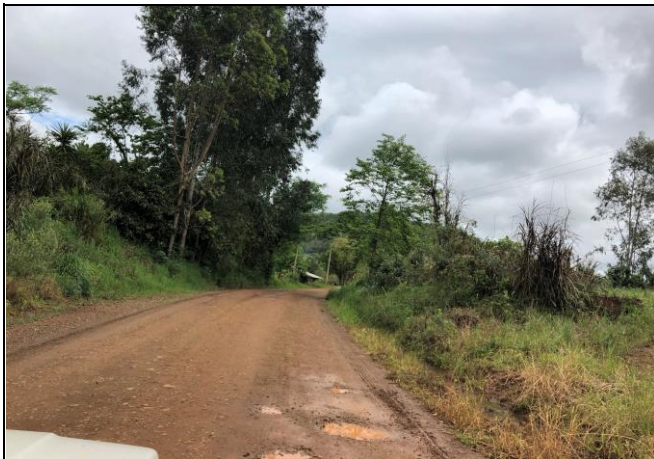
Foto	Local
15	CONDIÇÃO ATUAL DA ESTRADA (106)

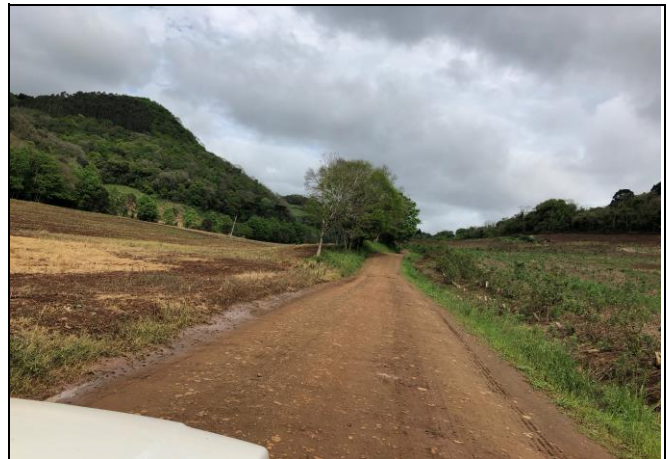
Foto	Local
16	CONDIÇÃO ATUAL DA ESTRADA (109)
