LAUDO TÉCNICO

REFERÊNCIA: Avaliação da condição de conjunto diferencial.

DESCRIÇÃO DO EQUIPAMENTO: FORD CARGO 2422 ano 2008, placas IPJ-9810, pertencente à **PREFEITURA MUNICIPAL DE VIADUTOS**.

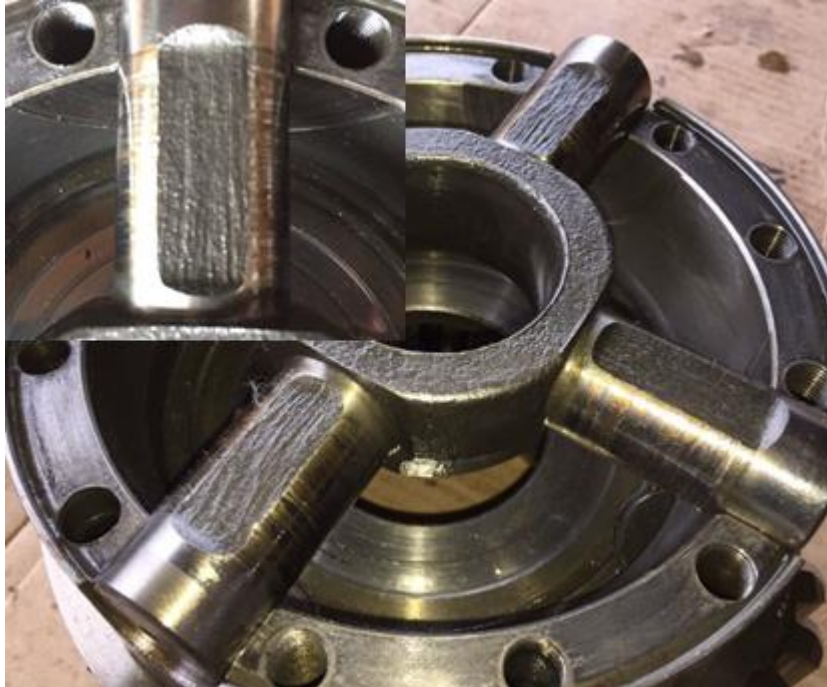
Figura 2 - Cruzeta

2- Cruzeta da caixa satélite:

A cruzeta da caixa satélite apresenta excessivo desgaste nos locais de montagem das planetárias. Componente precisa ser substituído.

CONCLUSÃO: Os itens citados acima apresentam avarias e precisam ser substituídos para garantir o correto funcionamento do sistema. Por se tratar de um conjunto com diversos ajustes, orienta-se trocar a caixa satélite completa.
